Storstockholms  
brandförsvär

# Brand i avfallsanläggning, Kagghamra

## Olycksutredning

2021-10-21

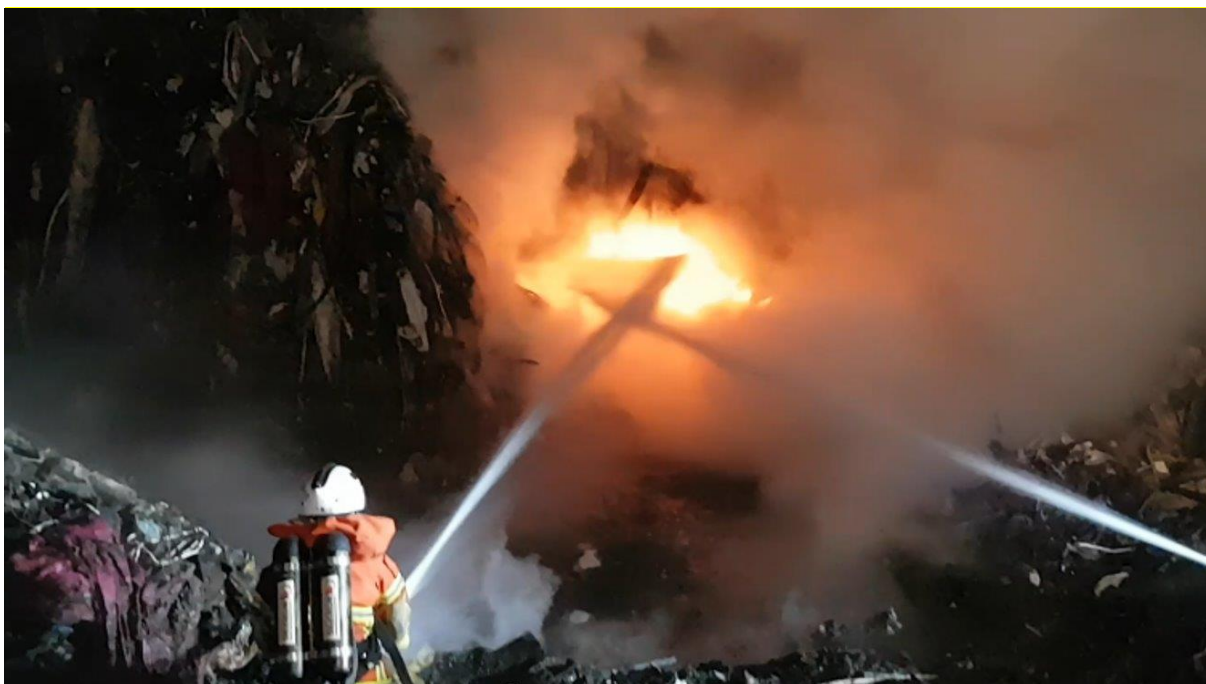
*Figur 2 Brandhärden inuti högen*

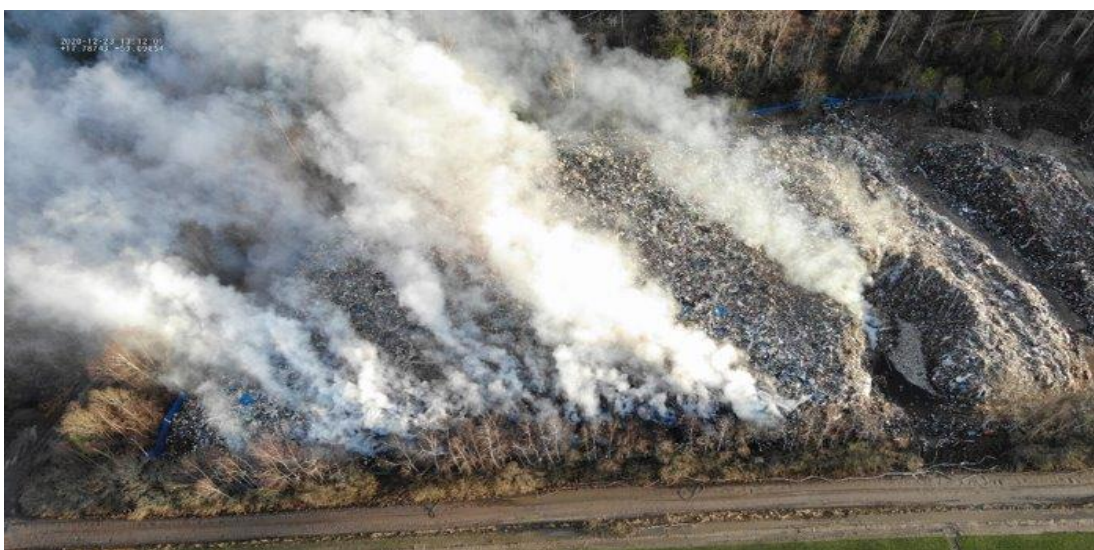
Efter lunch beslutar yttre chef, yttre befäl samt tjänstgörande RCB att tillsammans genomföra ett besök på platsen. De ber även om hjälp från SSBF att flyga drönare för att på plats kunna få en bättre överblick. Väl på plats konstateras att branden tilltagit ordentligt och att det nu brinner längs hela den västra långsidan. Figur 3 åskådliggör en drönarbild tagen klockan 13:12.

Figur 3 Brandens utbredning klockan 13:12 den 23 december

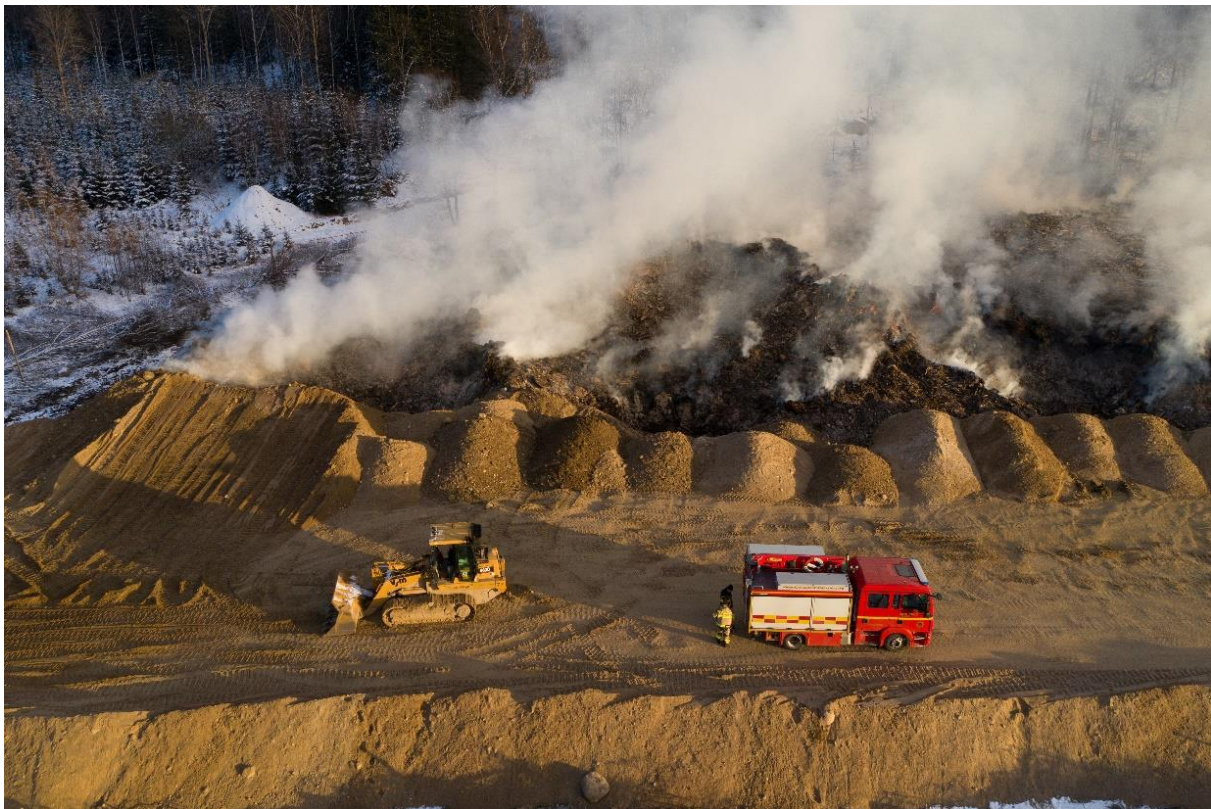
Figur 5 Pågående täckningsarbete

Den 26 januari bedöms tryckbanken vara tillräckligt bra för att inleda själva sandtäckningen på den brinnande högen. I takt med att avfallet täcks minskar också rökutvecklingen. Den 16 februari är täckningsarbetet i sin slutfas och arbetet fokuseras främst på att med hjälp av drönare upptäcka hot spots där extra sandtäckning erfordras. Figur 5 nedan visar det pågående täckningsarbetet, brandpersonal finns på platsen och fungerar som skyddsstyrka.

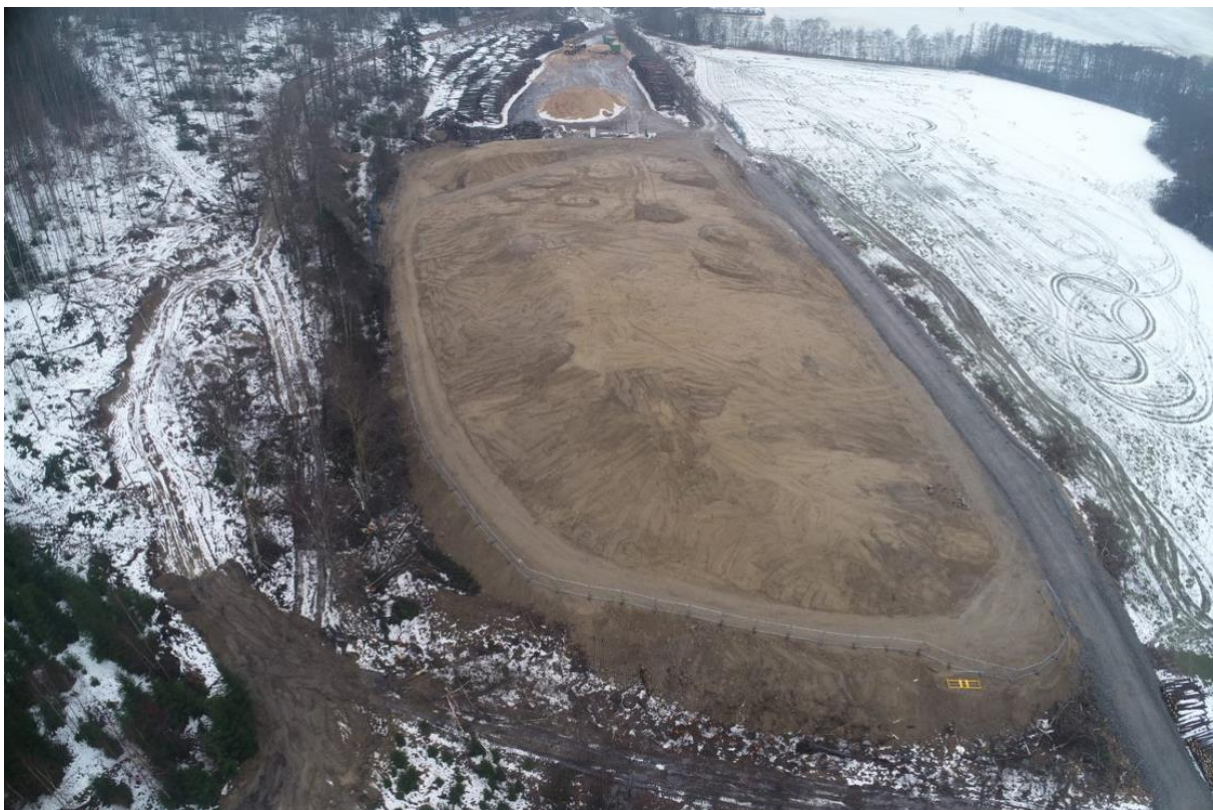
*Figur 6 Avfallshögen efter utförd sandtäckning*

3.5.4 19 februari – 25 mars. Färdigställande av sandtäckning och avslut av insats  
Sandtäckningen av deponin slutförs den 19 februari, det bedöms att man då använt ungefär 28 000 m<sup>3</sup> jordmassor. Provtagning med värmestickor initieras, dessa mätningar kommer ske veckovis fram till dess att räddningstjänsten avslutas. Det beslutas att räddningstjänst ska fortgå i minst 4 veckor efter sandtäckningens slutförande för att man under denna tid ska kunna utföra löpande kontroller för att säkerställa sandtäckningens förmåga att innesluta avfallshögen och därigenom förhindra rökavgivning över tid. Både innan, under och efter täckningsarbetet utför GeoMind inmätningar av högen för att kunna beräkna dess stabilitet. Beräkningarna och bedömningarna har sammanfattats i ett PM daterat den 1 april där det anges att upplaget anses som stabilt utifrån ett temporärt skede, detta med förutsättningen att den endast kommer ligga kvar fram till det bedöms säker att schakta bort.
